حافظت از تاسیسات نفت و گاز

انتخاب و کاربرد روش‌های حفاظتی در بررسی حادثه آتش سوزی واحد فشار قوی گاز گچساران

غلام عوادی
مؤدب طالب زاده سروستانی

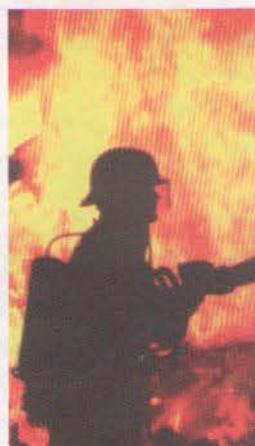
خط لوله هشت اینچ مورد نظر که دچار ترکیدگی شده به صورت افقی بوده، از یک طرف به وسیله یک کلاهک مسدود و از طرف دیگر به ۱۰۱-SC متصل است. بر روی این خط لوله شیرهای ایمنی قرار دارند که در موقع موردنیاز باز شدن این شیرها خط لوله به خط لوله تخلیه ایستگاه متصل شده و گاز را به مشعل می‌دهد. با توجه به اینکه فواصل زمانی عمل نمودن شیرهای ایمنی ممکن است طولانی باشد احتمال تجمع سلح و رسوبات در خط لوله بسیار زیاد است.

در ساعت ۱۳:۳۵ صدای انفجار عظیمی در واحد فشار قوی گچساران شنیده شده که در پی آن بخشی از تاسیسات و ساختمان ایستگاه در زیر آتش قرار می‌گیرد که با تلاش فرمان در ساعت ۱۴:۰۵ آتش کاملاً مهار می‌گردد. پس از بازرسی از واحد، علت آتش سوزی ترکیدن خط لوله ۸ خط تخلیه شیرهای فشار مازاد ۱۰۱-SC ردیف D و انتشار گاز در محل و در پی آن آتش سوزی تشخیص داده شد.

روند خوردگی تا کاهش ضخامت به حد عدم تحمل فشار ادامه یافته و به ترکیدن آن منجر شده است. به نظر می‌رسد در بسیاری از طراحیها، وجود سیستم‌های توزیق مواد بازدارنده از خوردگی را به عنوان راهکار مطلوب و کافی برای جلوگیری از خوردگی و خطرات ناشی از آن تلقی نموده و اینگونه فرض می‌گردد که با توزیق مواد بازدارنده در نقاطی از تاسیسات از قوع کلیه خوردگی‌های متحمل جلوگیری به عمل می‌آید در حالی که به دلیل پیچیدگی پدیده خوردگی و فرمها و شکل‌های گوناگون خوردگی و نیز نحوه عملکرد مواد بازدارنده، توزیق این مواد گرچه یک شرط لازم است ولی کافی نیست. لذا سایر عوامل از جمله مسیر جریان، نحوه انتقال و عملکرد مواد بازدارنده، به وجود آمدن نقاط کور و محل هایی که به دلیل رکود سیال، بازدارنده به آن محلها نمی‌رسد و یا اینکه به دلیل تشکیل سلچ و رسوب، مواد بازدارنده روی سطح فلز نمی‌نشینند از اهمیت ویژه‌ای برخوردار بوده و بایستی مدنظر قرار گیرند. با توجه به اینکه امکان رسانیدن مواد بازدارنده به این نقطه وجود نداشته و حتی به فرض رسیدن ماده به آنها با توجه به شرایط مسدود بودن نقطه و تجمع رسوبات، کارآیی لازم را نخواهد داشت، بنابر این بایستی نقطه کور حذف گردد. در ادامه با انجام اصلاحیه و اتصال یک خط لوله دو اینچی برگشتی از این نقطه به گاز ورودی 101-SC از رکود مایعات و رسوبات در این نقطه جلوگیری به عمل آمد. همچنین از نقاط مشابه بازرسی به عمل آمد و ضمن ضخامت سنجی و ضعیت آنها بررسی گردید که در یک نقطه با کاهش شدید ضخامت برخورد شد که منجر به تعویض آن گردید.

با توجه به مبانی تئوری و ملاحظه نمونه و نتایج آزمایشگاهی به این نتیجه می‌رسیم که خوردگی حادث شده در اثر وجود سولفید هیدروژن و آب همراه گاز و ایجاد محیط مناسب است. با توجه به اینکه لوله مورد نظر یک نقطه کور (DEAD POINT) بوده و در مسیر جریان قرار نداشته است

(۱) با توجه به اینکه با توزیق مواد بازدارنده امکان پیشگیری از خوردگی در این نقاط وجود ندارد بنابر این بایستی در طراحی از ایجاد نقاط کور (DEAD POINT) (جلوگیری شود و نقاط کور موجود با انجام اصلاحیه های لازم از حالت رکود بیرون آیند).

(۲) با عنایت به اینکه پایش میزان خوردگی به روش های عادی مانند کاربرد کوبن‌های وزنی و پروپہا در این نقاط امکان پذیر نیست، بهترین روش ضخامت سنجی است که بایستی در دوره‌های مشخص زمانی از این نقاط ضخامت سنجی شده و تغییرات ضخامت تحت کترل و مطالعه قرار گیرد.

(۳) تعمیرات اساسی به موقع انجام گرفته و محل هایی که سیال در آنها راکد است ضمن بازرسی با دستگاههای ضخامت سنج، در صورت امکان باز شده و درون آنها مورد بازرسی قرار گیرد تا در صورت تجمع سلچ و رسوب در آنها با آب تحت فشار (WATER JET) شستشو شوند.

(۴) در محل هایی از کارخانه که امکان تجمع سلچ و رسوب و قوع پدیده های مختلف خوردگی وجود دارد، قطعات قابل بازکردن به عنوان (CORROSION SPOOL) (تعییه گردن تا در زمان تعمیرات اساسی باز شده و مورد بازرسی عینی قرار گیرند).
