فوران چاه ماکاندو^۱ در خلیج مکزیک

تهیه و تنظیم: شرکت نفت خزر

۳- گزارش بررسی فوران چاه

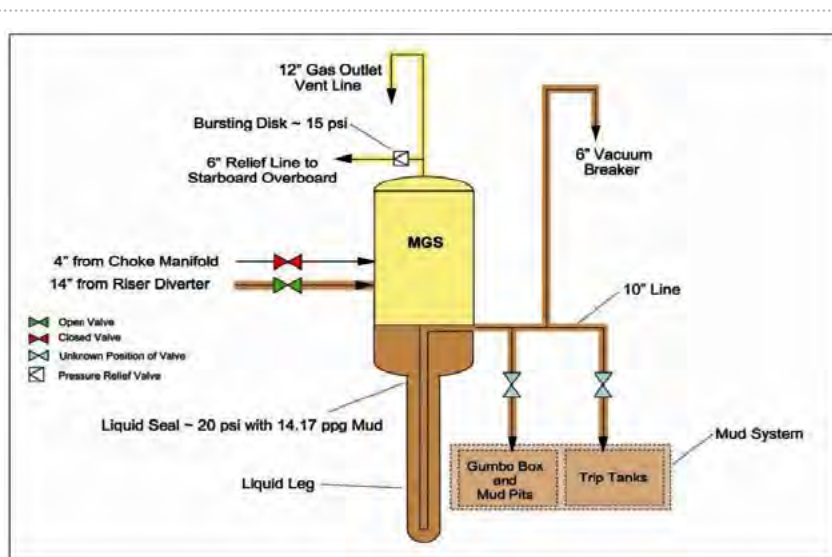
شکل ۲ | شماتیک تفکیک‌گر گاز

■ با پراکندگی سریع گاز در Riserها، تفکیک‌گر گاز در گاز غوطه‌ور می‌شود.

■ هدایت جریان به سمت تفکیک گر گاز به جای دور کردن آن به خارج از سکوی حفاری

تفکیک گر گاز هدایت شده و سبب گردیده گاز جریان یافته به جای دور شدن از سکو در سطح سکو پراکنده شود. در نتیجه حجمی از آتش‌سوزی روی سکو ایجاد شده که سیستم اطفاء حریق دکل قادر به خاموش کردن آن نبوده است. طراحی تفکیک گر گاز برای جریان سیالات با حجم کم در نظر گرفته شده و برای جریان سیالات با حجم زیاد، باید جریان از طریق خط هدایت کننده‌ی ۱۴" (Over Board) به خارج از محیط سکو هدایت گردد. با پراکنده شدن گاز روی سکوی حفاری، زمینه‌ی ایجاد جرقه به صورت حجم انبوهی از گاز قابل اشتعال مهیا شده است.

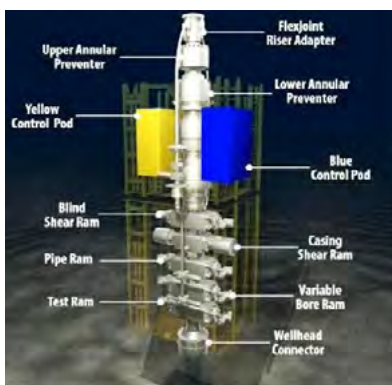
شکل ۴ | شماتیک کلی شیرهای فوران‌گیر

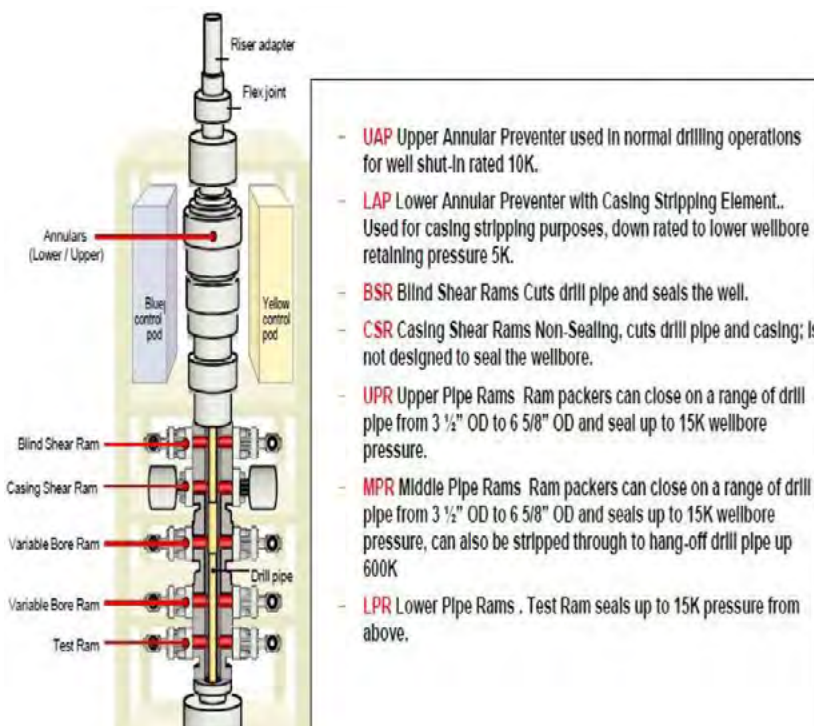
شکل ۵ | نمایی از شیرهای فوران‌گیر و توضیحاتی در مورد آنها

شیرهای فوران‌گیر به‌درستی عمل کرده و بسته شده اما شرایط چاه بر آنها غلبه کرده است. تأخیر در بستن شیرهای فوران‌گیر از دیگر عوامل احتمالی عدم موفقیت عملکرد این شیرها بوده است. در شکل‌های ۴۵-۴۶ شماتیک کلی شیرهای فوران‌گیر و توضیحاتی در مورد آنها ارائه شده است. ■ به علت جریان زیاد چاه، لاستیک فوران‌گیر دالیزی (هایدریل) به‌طور کامل قادر به نشست‌بندی نبوده و نرخ جریان گاز باعث سایش لاستیک فوران‌گیر دالیزی و سایش لوله‌های حفاری در قسمت بالایی فضای حلقوی شده است.
