## بررسی علل ریشه‌ای حادثه‌ی انفجار خط لوله‌ی ۲۰ اینچ گاز شرکت ملی نفت ایران

حمیدرضا عسگری بیدهندی\*، مسعود رفیعی میاندشتی، مانی عبدالله‌زاده راد، مدیریت HSE شرکت ملی نفت ایران ■ محمدرضا زیبچی قدره، علی جهدی سردرود، دانشگاه صنعتی امیرکبیر

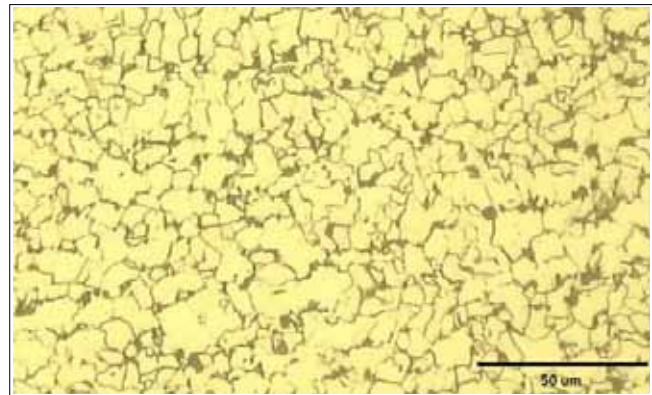
در شکل‌های ۱، ۲ و ۳ نتایج بررسی‌های ریزساختاری با استفاده از میکروسکوپی نوری نمایش داده شده است. فلز پایه ساختار فریت و پرلیتی دارد. به صورت مشابه، ساختار فلز جوش نیز مخلوطی از فریت و مقادیر اندک پرلیت است. تفاوت چشمگیری نیز در اندازه‌ی دانه‌ها دیده نمی‌شود.

شکل ۱ | ریزساختار فلز پایه

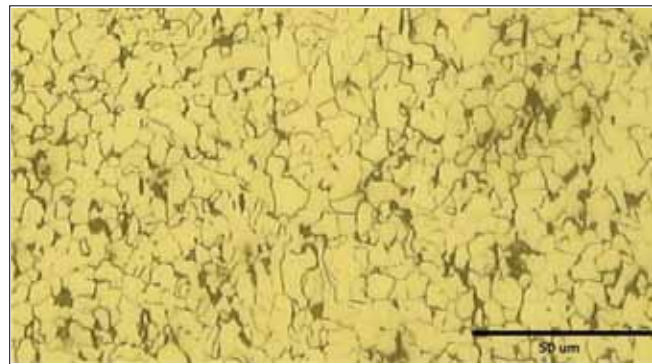
شکل ۲ | ریزساختار فلز جوش

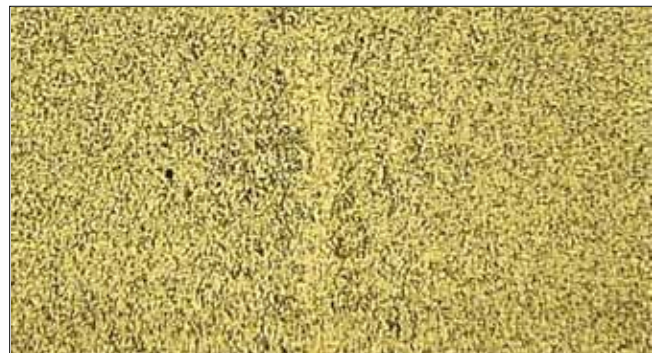
شکل ۳ | خط جوش در مرکز تصویر، ریزساختار فلز جوش مقادیر کمتر پرلیت دارد

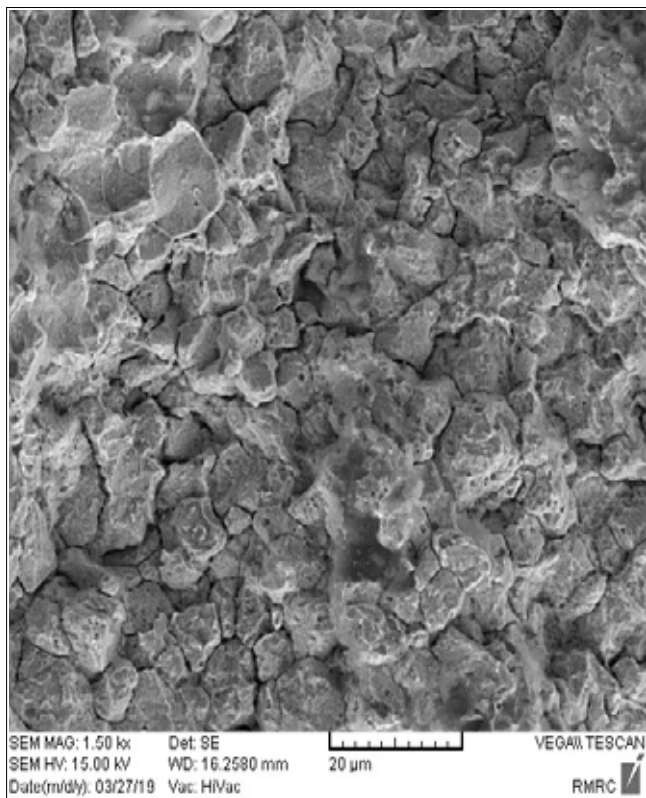
در شکل‌های ۴ و ۵- بررسی‌های میکروسکوپی الکترونی SEM از سطح شکست نمونه‌ی ۱- نشان داده شده است. همان‌گونه که در شکل ۴- مشاهده می‌شود سطح شکست جوش طولی خط لوله، براق و نسبتاً مسطح است. Cup & Cone در این سطح دیده نمی‌شود که ترد بودن شکست را نشان می‌دهد. شکل ۵- ترک‌های مرز دانه‌ای موجود در سطح شکست را نشان می‌دهد که عمدتاً به دلیل نفوذ عناصر مخرب مانند گوگرد و هیدروژن ایجاد می‌گردند [۳].

شکل ۵ | سطح شکست نمونه

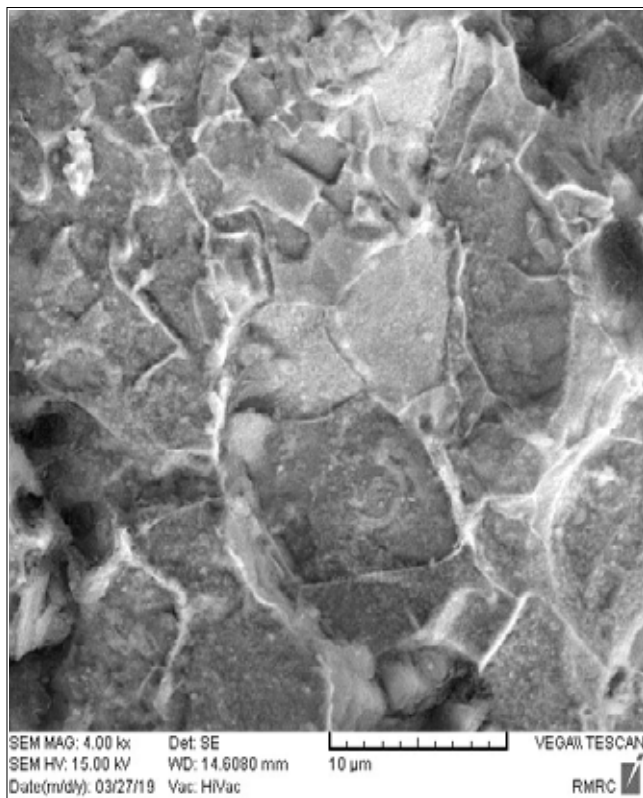
شکل ۴ | سطح شکست نمونه براق است

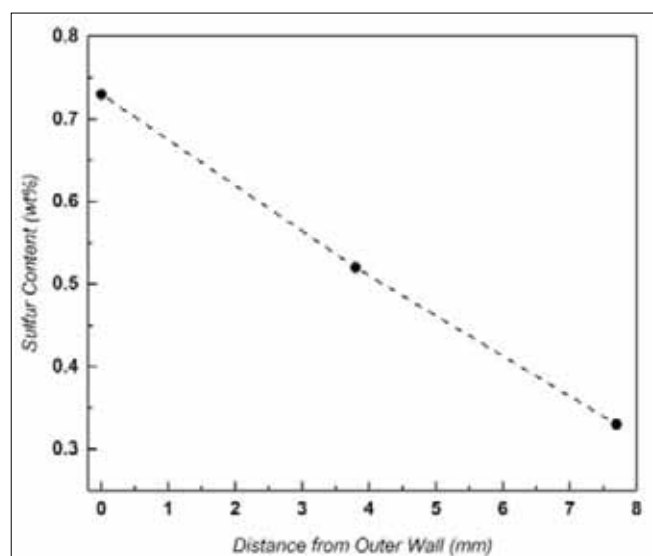
تغییرات مقدار گوگرد در ساختار فلز با استفاده از طیف‌سنجی پراکندگی انرژی پرتو ایکس (EDS) اندازه‌گیری شده است (شکل ۴-). وجود گوگرد عامل مهمی در تردی خط لوله است [۱۱]. همچنین گرادیان کاهشی مقدار گوگرد از سطح خارجی فلز به سمت داخل آن نشان می‌دهد که شروع ترک از سمت خارج فلز بوده و احتمالاً با از بین رفتن پوشش خط لوله، فلز خط لوله به تدریج در تماس با خاک قرار گرفته است. همان‌گونه که در تحقیقات دیگری نشان داده شده نفوذ عنصر گوگرد از خاک در ساختار فلز باعث تردی فلز و در نهایت کاهش استحکام کششی می‌شود [۱۲].

شکل ۶ | تغییرات مقدار گوگرد در مقطع ضخامت خط لوله

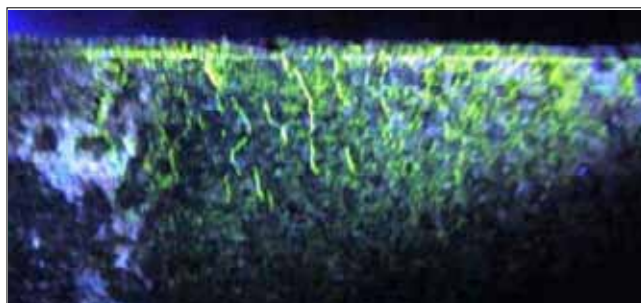
وجود تنش به‌مقداری بیش از مقدار قابل تحمل لوله در نواحی ترد شده، ترک‌هایی در جداره‌ی خارجی خط لوله مشاهده شده است. نتیجه‌ی آزمون ذرات مغناطیسی در شکل ۵- نشان داده شده است. همان‌گونه که در این شکل مشاهده می‌شود ترک‌های موجود در سطح خارجی لوله عمودی هستند. آزمایش‌های انجام شده و بررسی سطوح شکست نشان می‌دهد فلز ترد شده و داکتیلیته‌ی آن کاهش یافته است. همچنین

شکل ۷ | آزمون ذرات مغناطیسی که وجود ترک در سطح خارجی لوله را نشان می‌دهد
