عارضه یابی علل خرابی المان های فیلتر گاز ترش ورودی واحد شیرین سازی یکی از کارخانجات فرآوری گاز

فلاح فرج اله جعب، مهدی شوشتری پوستی، شرکت ملی مناطق نفتخیز جنوب

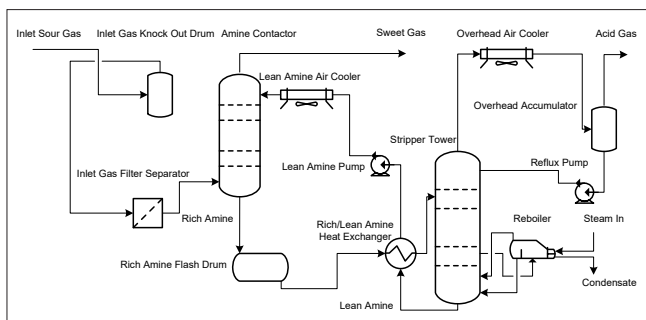
جانمایی تجهیزات واحد شیرین سازی گاز
